小型自動切替式調整器の取替のお願い

小型自動切替式調整器 (型式: AXS-8Bシリーズ及びTAXS-8Bシリーズ)

小型自動切替式調整器 (AXS-8Bシリーズ) 取替対象品の見分け方

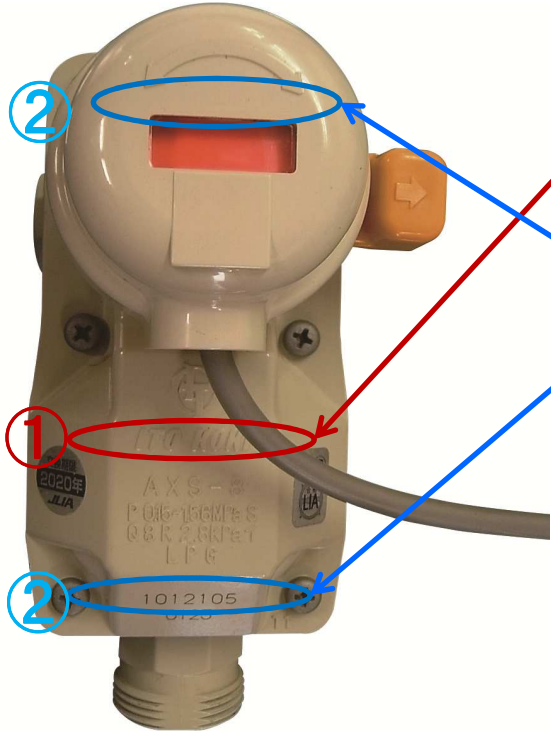
外観図	確認方法

発信機能付 小型自動切替式調整器(TAXS-8Bシリーズ) 取替対象品の見分け方

<p>①「ITO KOKI」と表示されているかご確認ください。 ・表示されていない場合は、他メーカー製なので対象外です。</p>

<p>②7桁の製造番号が、 「1009103 ~ 1212105」 の範囲内であるかご確認ください。</p>

<ul style="list-style-type: none">・カバー部またはシグナル部に表示されています。・下段の4桁の番号は、対象品を見分ける際には使用しませんが、「8B点検確認記録表」に記載する際は必要となります。・4本立、6本立に関わらず、上記範囲内であれば対象品となります。

<p>①～②がすべて該当していれば 対象品となります。</p>
<p>■問い合わせ先</p> <p>I・T・O株式会社 対策本部 0120-83-3781(フリーダイヤル) 072-981-3781(代表)</p>	<p>シグナル部に 表示されている場合</p>

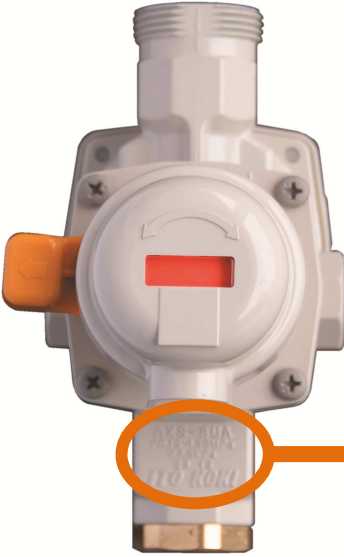
外観図	確認方法

AXS-8UAは取替対象品ではありません。

<p>■問い合わせ先</p> <p>I・T・O株式会社 対策本部 0120-83-3781(フリーダイヤル) 072-981-3781(代表)</p>	<p>AXS-8Bの類似品である「AXS-8UA」及び、発信機能付「TAXS-8UA」は、この度の取替対象品ではありません。</p>
